## GUTACHTLICHE STELLUNGNAHME

- Auftraggeber:** Kreis Steinburg  
über den Projektleiter  
Herrn Dipl.-Ing. Jörg Marx  
Viktoriastraße 16-18, 25524 Itzehoe
- Objekt:** **Neubau des Kreisgebäudes**  
Sicherung der Fassade im Bereich der  
Bahnhofstraße 29/ Ecke Viktoriastraße, 25524 Itzehoe

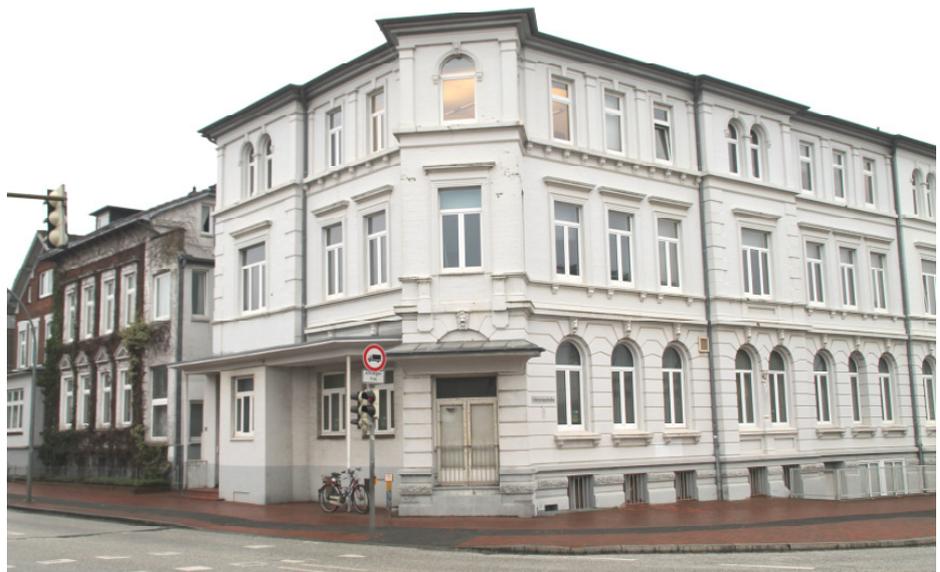
**Foto 1**

Fassade des Objekts Bahnhofstraße 29, 25524 Itzehoe

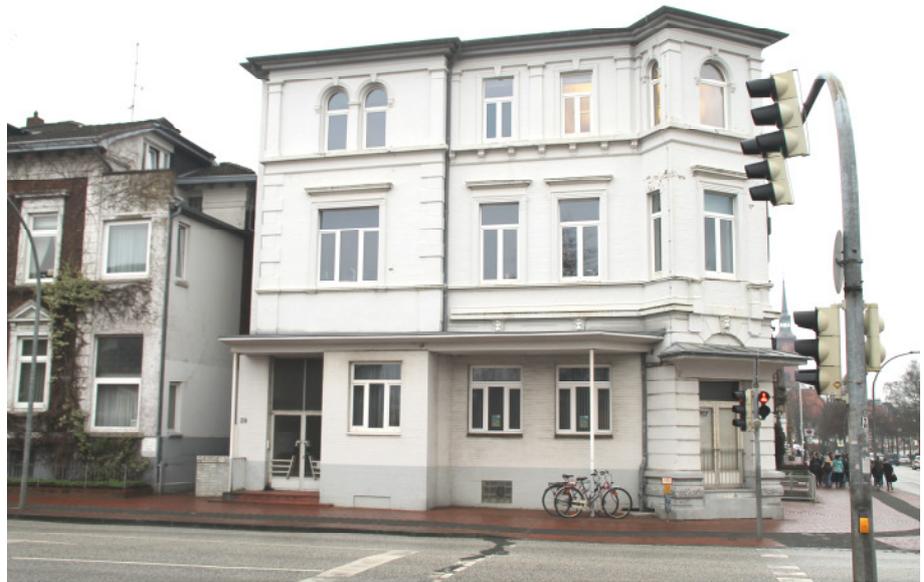
**Foto 2**

Die zur Bahnhofstraße gelegene Fassade befindet sich in einem schlechten Zustand.

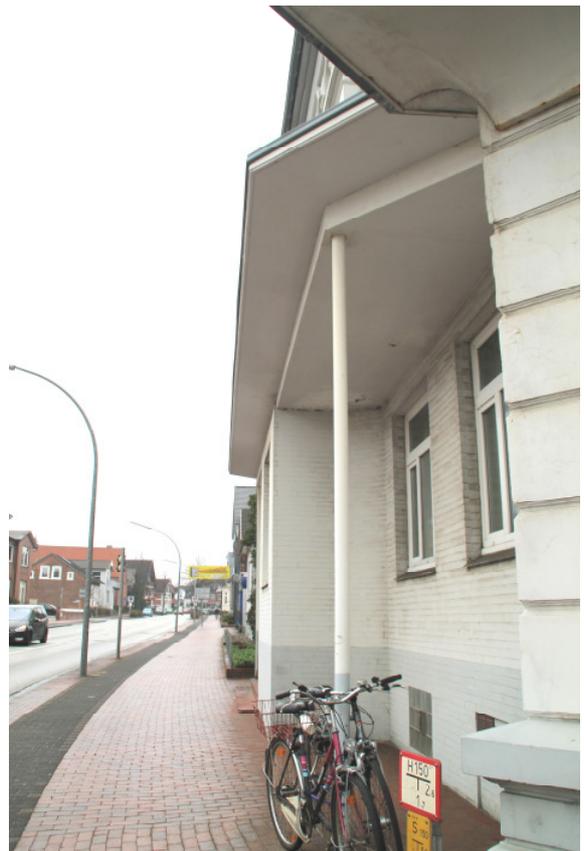
**Foto 3**

Der Gehweg vor der Fassade in der Bahnhofstraße ist für die Errichtung eines Gerüsts zu schmal.

Die Errichtung des Gerüsts auf dem Gehweg würde den Gehweg so weit einengen, dass kein Passantenverkehr mehr ermöglicht wäre.

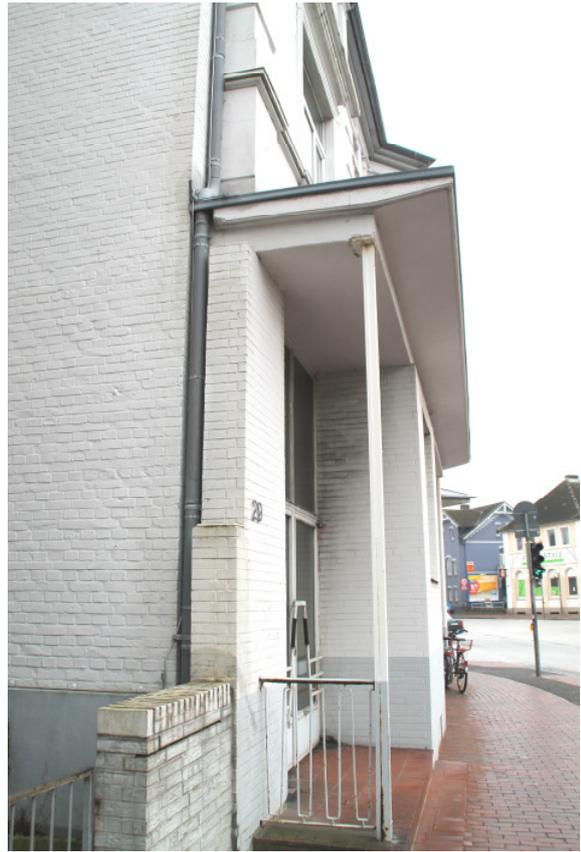
**Foto 4**

Die sich ergebende Situation für den Gerüstbau von der anderen Seite aus betrachtet - mit Blickrichtung zur Einmündung der Viktoriastraße in die Bahnhofstraße.

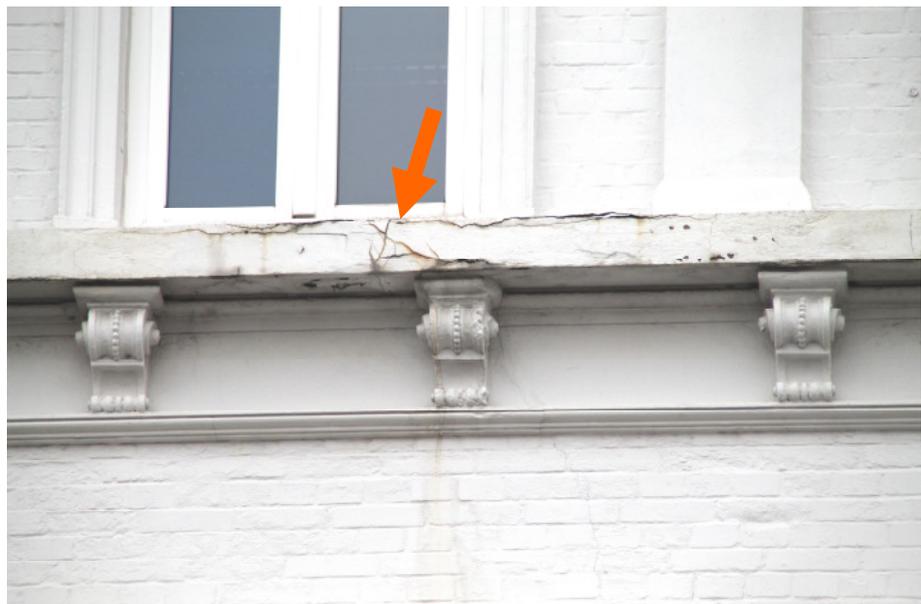
**Foto 5**

Die Gesimse der Fassade zur Bahnhofstraße befinden sich in einem schlechten Zustand.

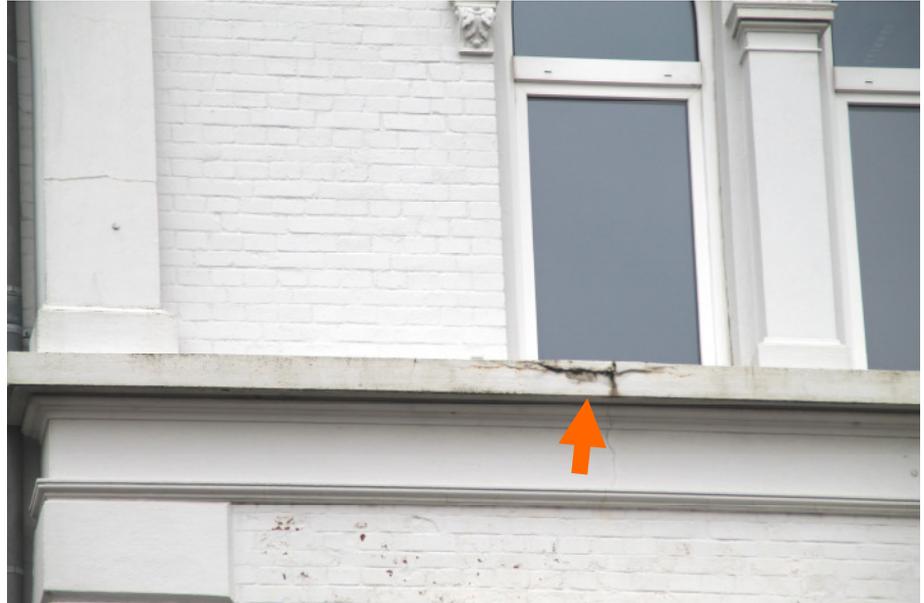
**Foto 6**

Gesims auf Höhe der Fensterbänke im ersten Obergeschoss mit losen Teilstücken, die durch Erschütterungen herabfallen könnten.

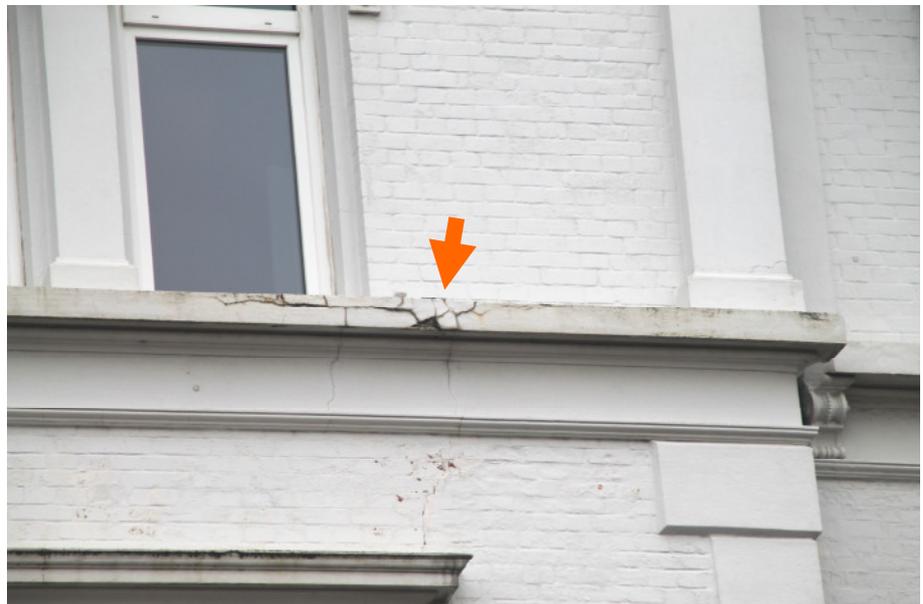
**Foto 7**

Ein Schaden an demselben Gesims, jedoch weiter rechts gelegen.

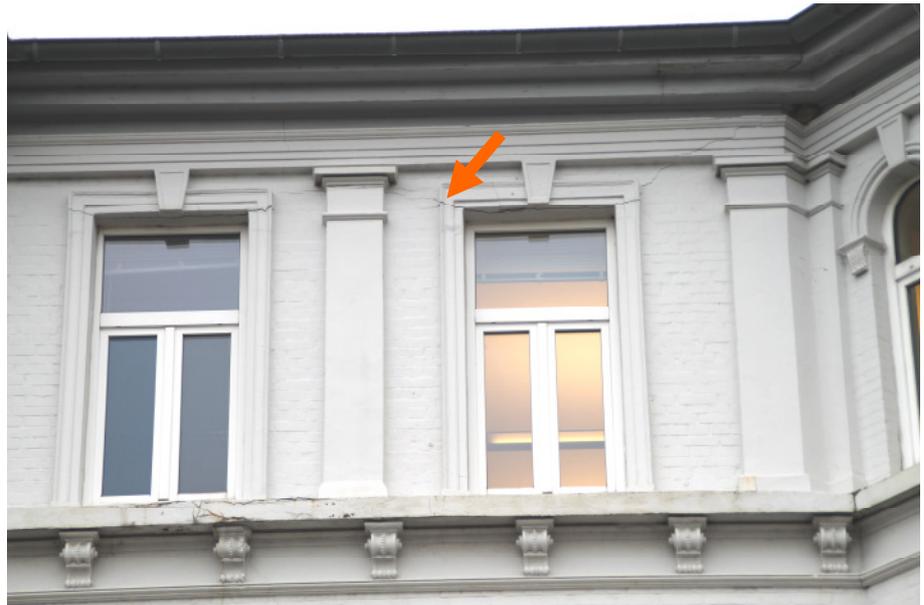
**Foto 8**

Der Sturz dieses Fensters im 2. Obergeschoss ist an beiden Sturzauflagern gerissen. Außerdem hat sich der Putz an der Sturzunterseite gelöst. Dieses stellt ebenfalls eine **potenzielle Gefährdung** dar, die eine Sicherungsmaßnahme erforderlich macht.

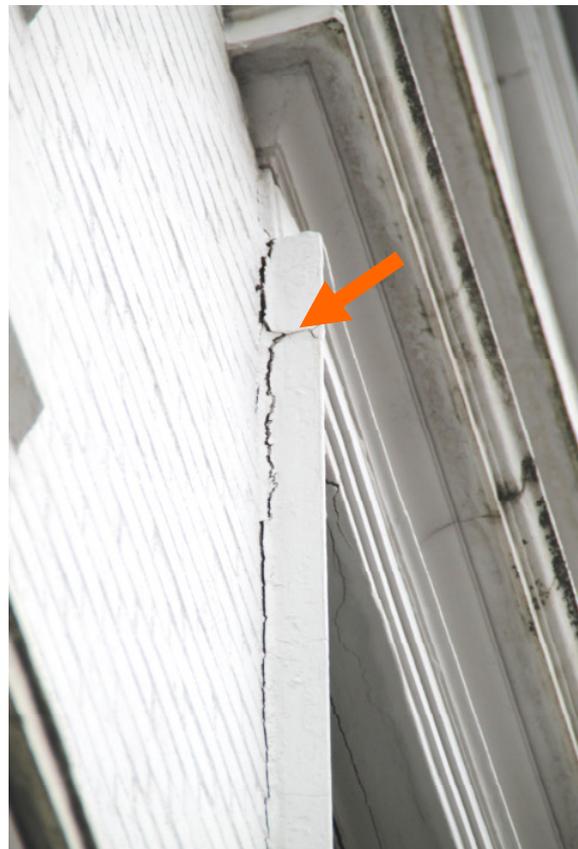
**Foto 9**

In dem Eckbereich der Fassade haben sich an dem Fenster im 1. OG Teilstücke des profilierten Faschenbereichs gelöst und drohen herabzufallen.

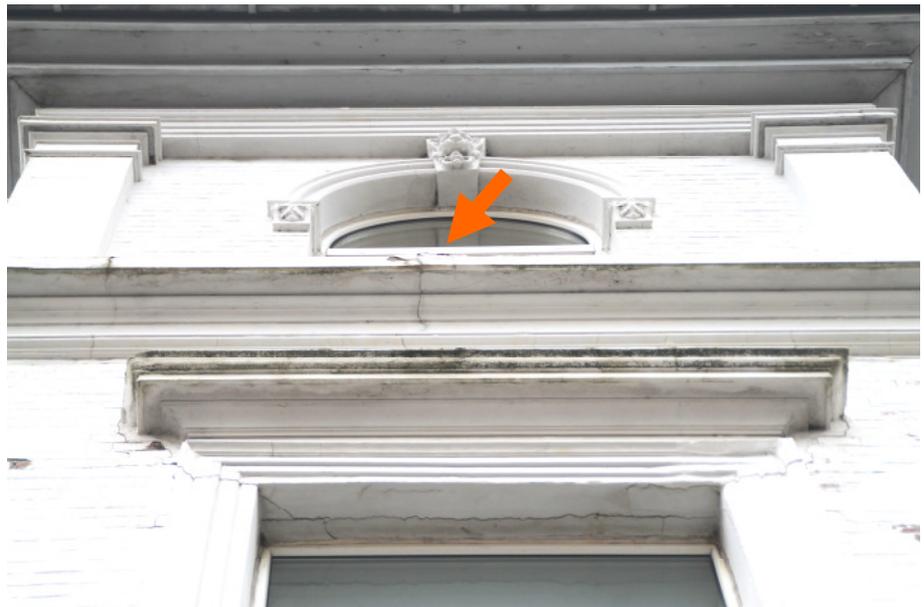
**Foto 10**

Auch im Bereich der Gesimse im 2. OG sind Schäden mit losen Teilstücken vorhanden **die bei den anstehenden Bauarbeiten unkontrolliert herabfallen könnten** und eine Sicherungsmaßnahme erforderlich machen.
